事故・故障等発生報告書

発 生 年 月 日	令和 5 年 2 月 13 日(月)
発 生 場 所	東海保障措置センター 開発試験棟 202 号室(非管理区域)
件 名	延長コードコンセントの焦げ跡の発見について(最終報)
状 況 原 因 対 策 環 境 へ の 影 響 等	別紙参照

延長コードコンセントの焦げ跡の発見について

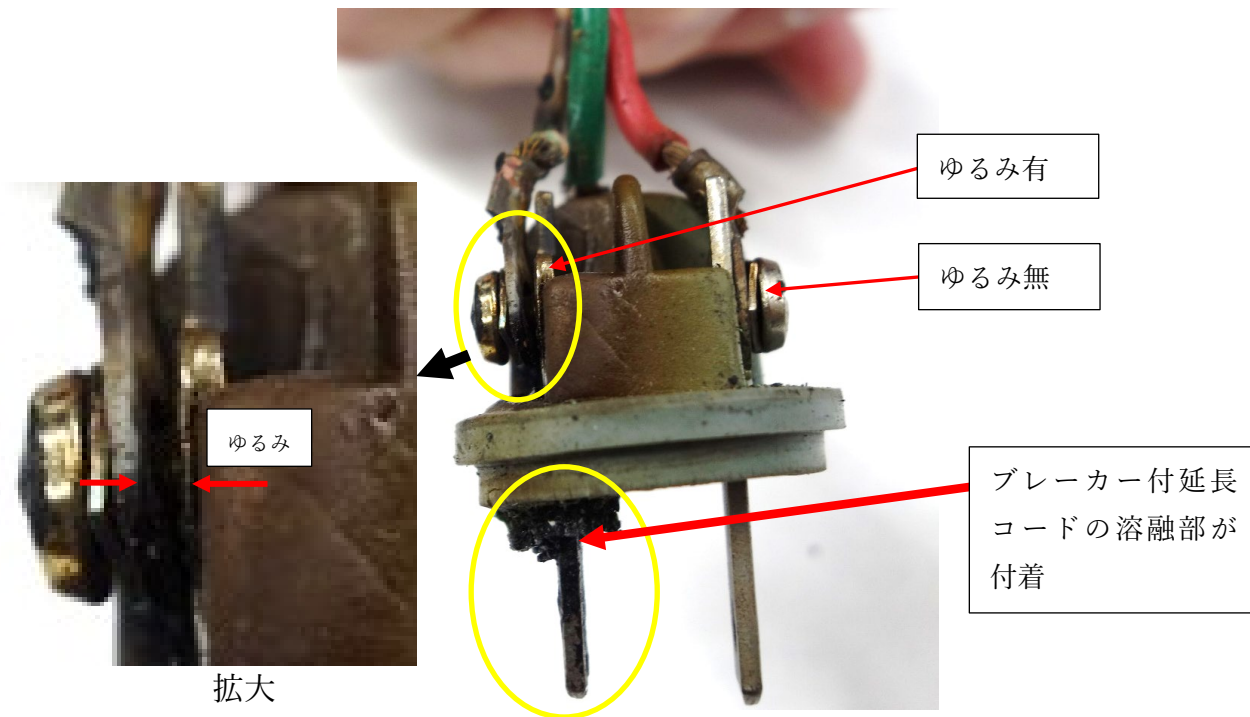
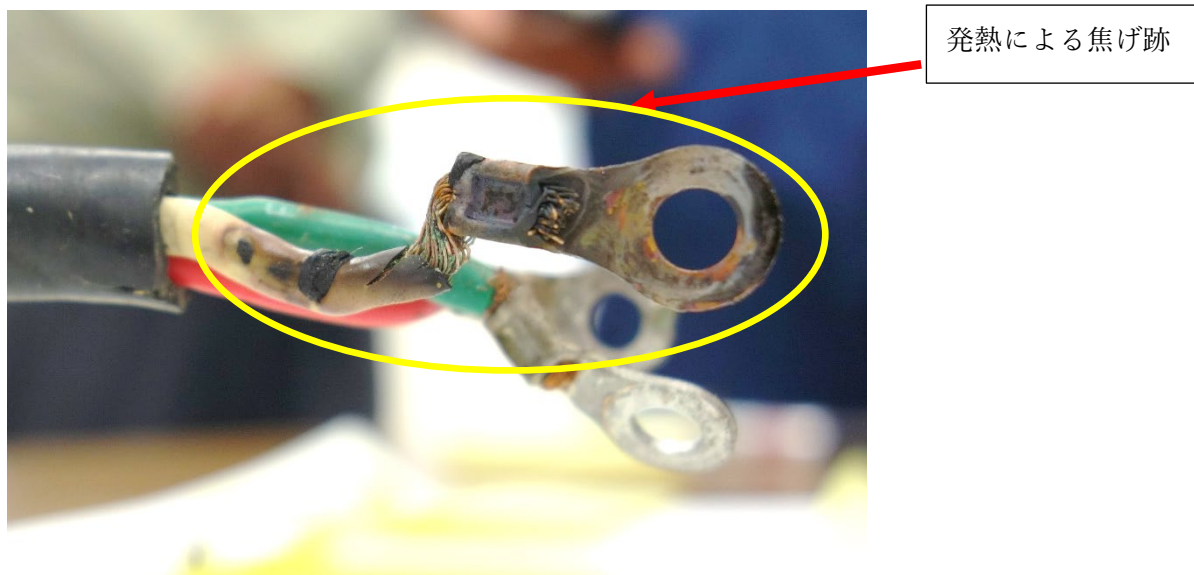
焦げ跡部の拡大図

令和 5 年 2 月 13 日 (月) 13 時 5 分頃、東海保障措置センター (以下「センター」という) 開発試験棟¹ 地上 1 階 201 号室 (非管理区域) で休憩を終えた工事請負者が、201 号室への給電に使用する延長コードコンセント (ブレーカー付延長コード及び電工ドラム、工事請負者所有品) の電源を落とすために 202 号室 (非管理区域) に入室した際、焦げ臭いにおいを感じた。工事請負者は、202 号室の壁コンセントに接続したブレーカー付延長コードを引き抜いたが異常がなかったため、ブレーカー付延長コードに接続した電工ドラムの差込プラグを引き抜いたところ、双方に焦げ跡があることを発見した。

検証の結果、電工ドラムの差込プラグ片側の締め付けにゆるみがあり、電気抵抗が増えその部分が発熱したことが火災の原因と特定された。

なお、ブレーカー付延長コードにも焦げ跡があったが火災の要因ではなかった。

また、検証の中で確認されたアースプラグの欠損についても火災の要因ではなかった。

- ① センター内で使用する電源ケーブル類について、センターにおいて目視による外観点検に加え、コンセント及び差込プラグ部分の劣化（がたつき、ゆるみ、変色、変形、改造）の有無について点検を行う。

工事請負者が持ち込む電源ケーブル類についても工事請負者に同様の点検の徹底を要請し、センターによるダブルチェックにより健全性が確認されたものを使用する。特にコンセント及び差込プラグについては、工事請負者において使用の都度点検を実施するよう要請する。
